SIKA AT WORK

REMONT PRZEKRYCIA DACHOWEGO TERMY BUKOVINA, BUKOWINA TATRZAŃSKA

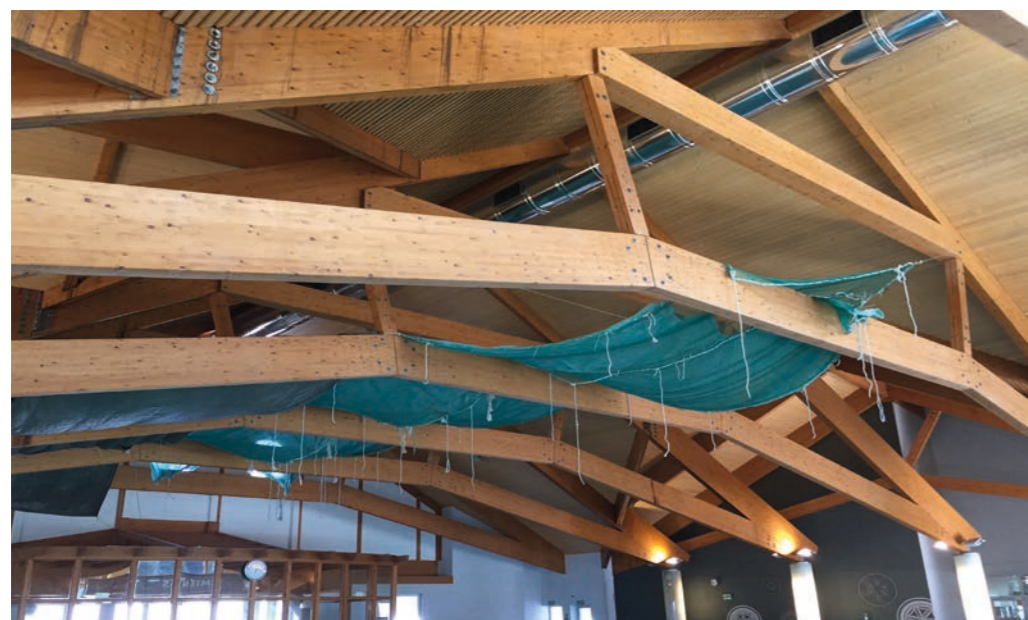
Po 3 miesiącach od otwarcia obiektu pojawiły się pierwsze problemy:

- oblodzenie okapów – które doprowadziło do uszkodzenia pasów nadrynnowych i rynien, w kolejnych latach stwierdzono też korozję obróbek blacharskich, spowodowaną m.in. siarczkami zawartymi w wodach termalnych,
- liczne i intensywne zacieki na konstrukcji od strony wewnętrznej.

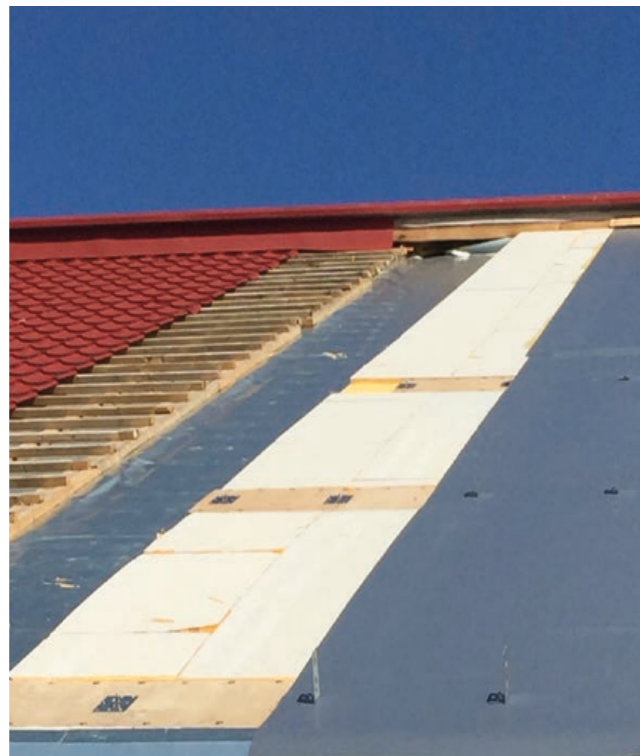
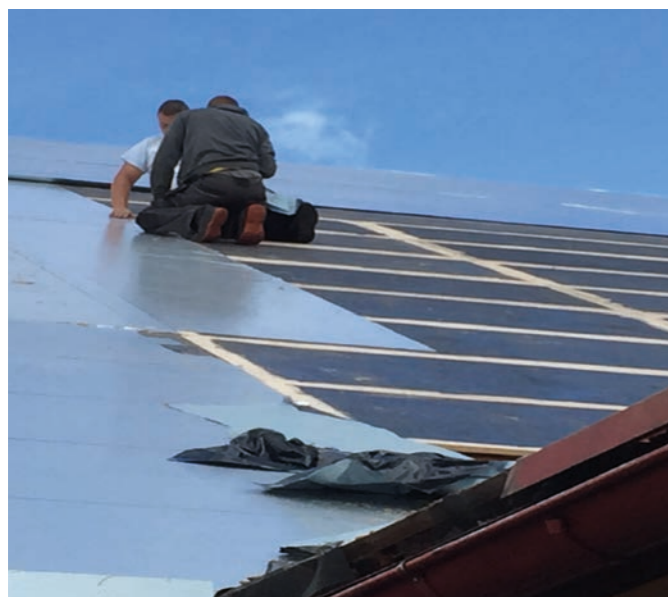
Układ warstw przekrycia dachowego:

- wodoodporna deska bukowa
- materiał gruntujący **Sika® Primer 600**
- samoprzylepna paroizolacja **Sarnavap 5000 E SA** o porze dyfuzyjnym $SD=1800$ m
- klej PUR **Sarnacol® 2162**
- płyty termoizolacyjne PIR Kingspan TR 27
- klej PUR **Sika® Trocal C-300**
- membrana PCW **Sikaplan® SGK-15** w kolorze ciemno szarym

Dodatkowo zastosowano dekoracyjne rąbki stojące **Sikaplan® Profil SE** oraz systemowe płotki śniegowe.

Sika zaproponowała usunięcie wszystkich warstw dachowych, wykonanie na konstrukcji więźarów dachowych podłoża konstrukcyjnego z bukowej deski wodoodpornej a następnie ułożenie pełnego systemu klejonego. Jako termoizolację zastosowano płyty ze sztywnej pianki PIR Kingspan TR 27 w obustronnej okładzinie z włókna szklanego.

Takie rozwiązanie pozwala uniknąć powstawania mostków termicznych dzięki wyniesieniu termoizolacji ponad konstrukcję, a także zachowanie takiej samej grubości izolacji termicznej na całej powierzchni dachu.
