# SIKA AT WORK

## REMONT BASENU, HOTEL JURATA W JURACIE

# REMONT BASENU REKREACYJNEGO, JACUZZI ORAZ ZAPLECZA SANITARNEGO W HOTELU JURATA

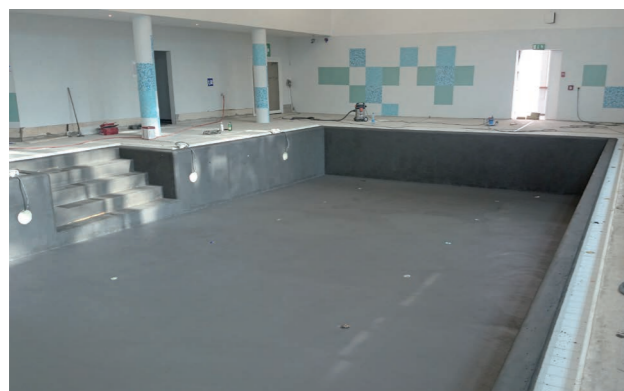
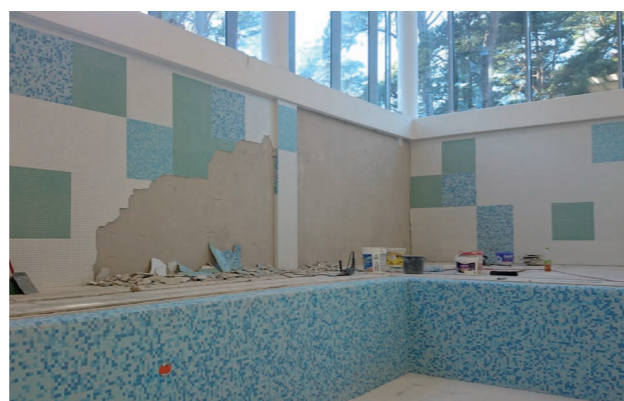
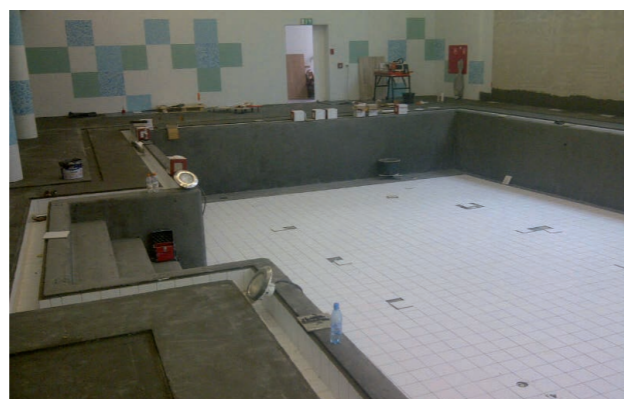
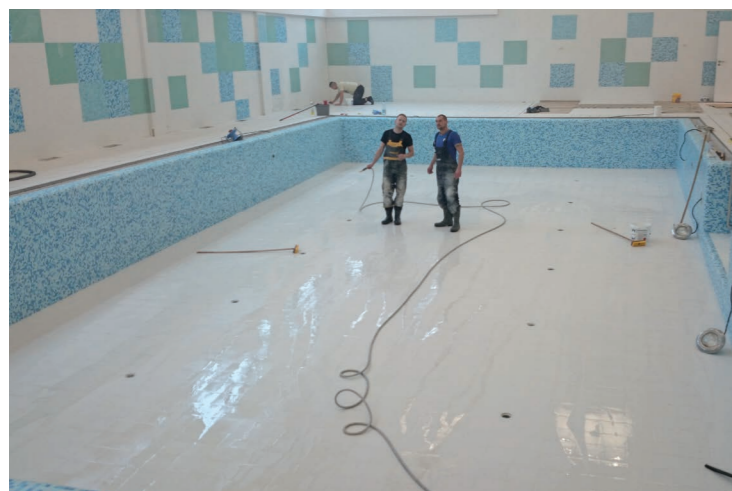
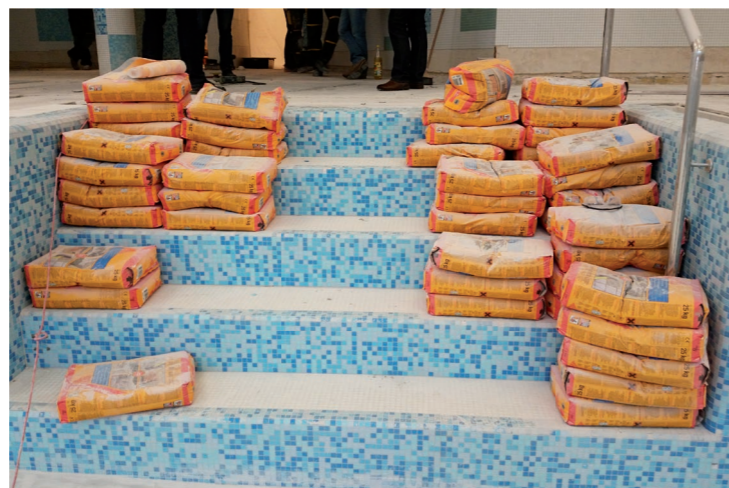
Prace rozpoczęły się od usunięcia starych okładzin ceramicznych i przygotowania podłoża. Nieckę basenu, strefę jacuzzi i prysznicę uszczelniono za pomocą warstwy izolacji przeciwwodnej **Sikalastic®-152** szybkosprawnej, elastycznej zaprawy na bazie cementu modyfikowanego specjalnymi odpornymi na alkalia polimerami, wzmocnionej włóknami, odpornej na chlorki, przeznaczonej do wykonywania warstw izolacji przeciwwodnej i zabezpieczania konstrukcji stale obciążonych wodą.

Do uszczelnienia w obszarach mokrych wykorzystano **SikaSeal Tape F** elastyczną, wzmocnioną fizeliną taśmę uszczelniającą do uszczelnień pod płytkami ceramicznymi i okładzinami w obszarach zagrożonych powstawaniem rys (naroża ścian, zakończenia ścian i posadzki, przejścia rur, itp.) w pomieszczeniach mokrych, jak np. łazienki i prysznic, a także do wykonywania wodoszczelnych przekryć szczelin dylatacyjnych i uszczelniania przejść rur i odpływów.

Nowe okładziny ceramiczne przyklejono materiałem **SikaCeram®-205** jednoskładnikowym, niskopylącym, klejem do układania płytek ceramicznych, zawierającym cementy o wysokiej odporności, dużą zawartość polimerów, wyselekcjonowane krzemowokwarcowe wypełniacze mineralne i specjalne dodatki, klasyfikowanym jako klasa C2TE wg normy PN-EN 12004 (klej cementowy, o podwyższonych parametrach, wydłużonym czasie otwartym i zmniejszonym spływie).

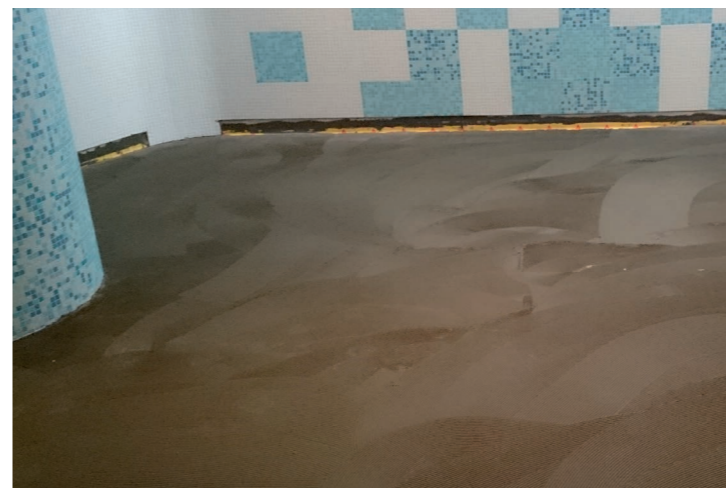
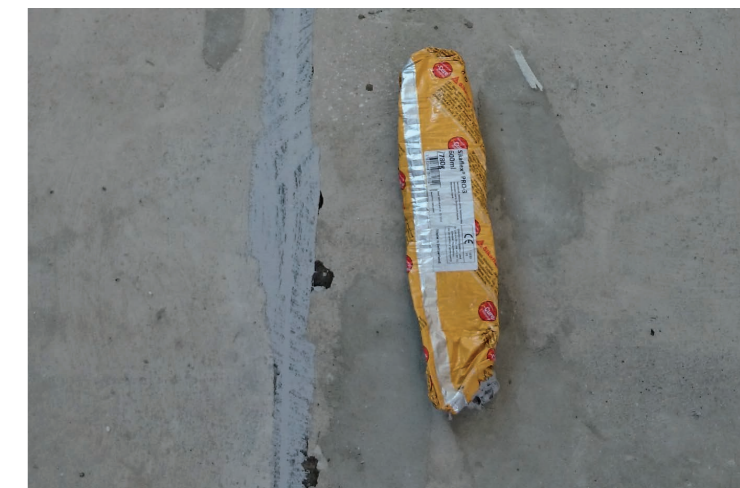
Spoiny okładziny wokół basenu i w pomieszczeniach sanitarnych wypełniono materiałem **SikaCeram® CleanGrout** bazującą na cemencie zaprawą do spoinowania fug o szerokości od 1 do 8 mm,

Spoiny okładziny w niecce basenu wypełniono materiałem **SikaCeram® EpoxyGrout** kwasoodporną dwuskładnikową zaprawą epoksydową do spoinowania zawierającą wyselekcjonowane piaski kwarcowe oraz specjalne dodatki, o gładkiej powierzchni i błyszczących kolorach, szczególnie polecaną do powierzchni, gdzie wymagana jest idealna czystość. Przeznaczona jest do wypełniania spoin o szerokości od 2 do 20 mm, w obszarach narażonych na oddziaływanie kwasów lub w obszarach, gdzie wymagane są nienasiąkliwe spoiny.

Szczeliny w niecce basenu i w jacuzzi wypełniono materiałem uszczelniającym **Sikasil®-Pool** neutralnie sieciującym silikonem charakteryzującym się wysoką odpornością na chlorki (gdy są używane do dezynfekcji basenów kąpielowych), grzyby, promieniowanie UV i procesy starzenia, oraz wysoką wytrzymałością na rozdieranie.

Szczeliny wokół basenu, połączenia pomiędzy pomieszczeniami, korytka przelewowe uszczelniono elastycznym, poliuretanowym materiałem **Sikaflex® PRO 3** o wysokiej odporności mechanicznej.
