Sika at work

Izolacja przeciwwodna płyty pomostowej mostu Sydney Harbour Bridge, Sydney, Australia

Bridge Deck Waterproofing on Sydney Harbour Bridge, Australia

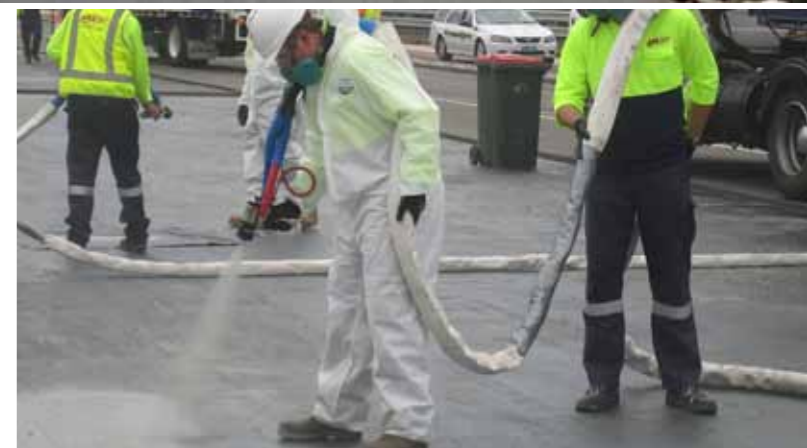
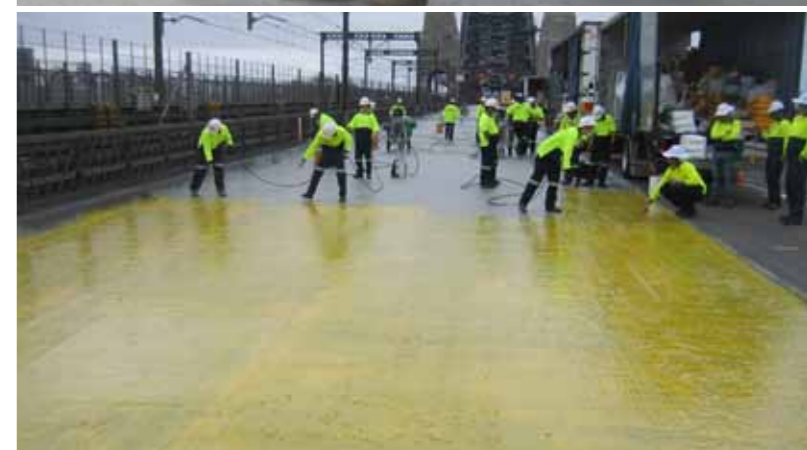
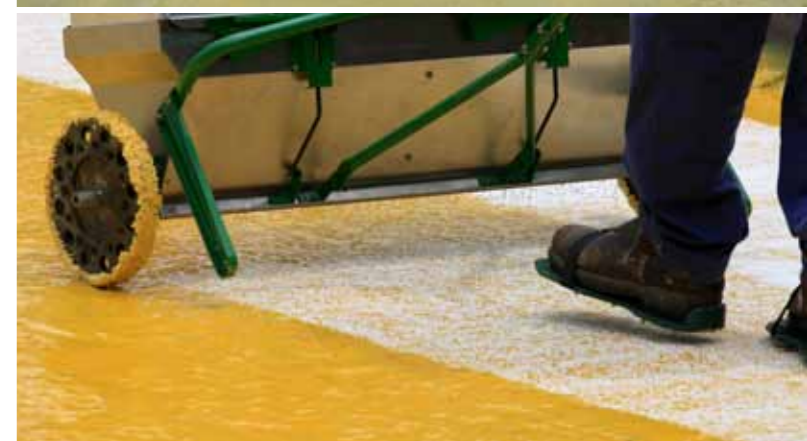
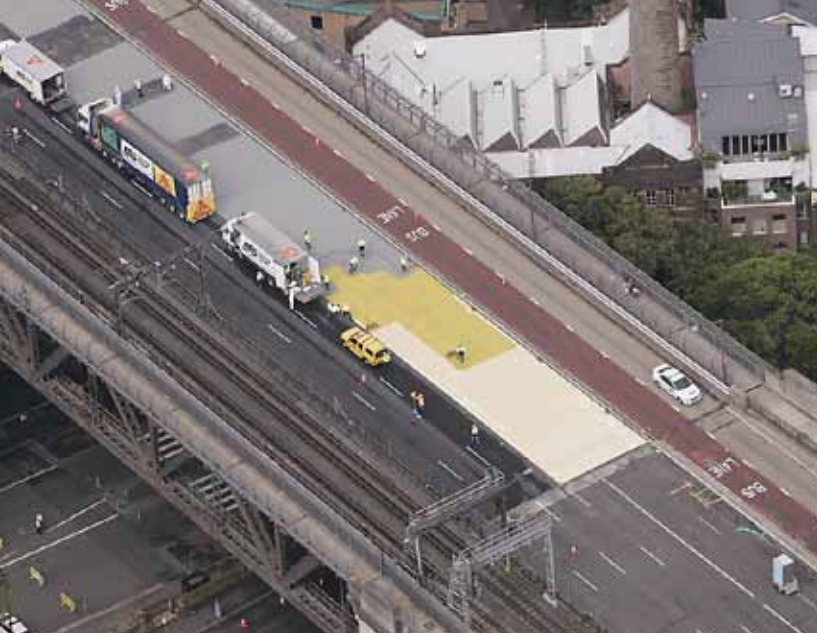
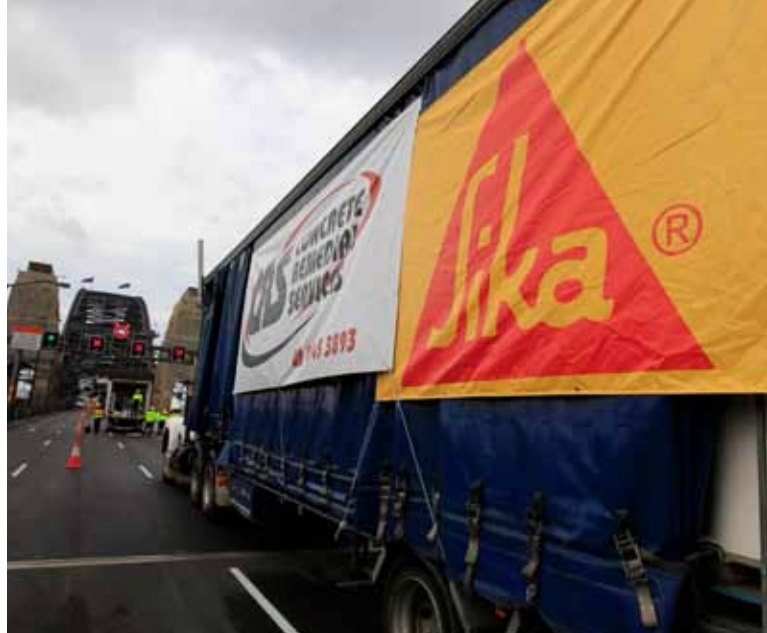
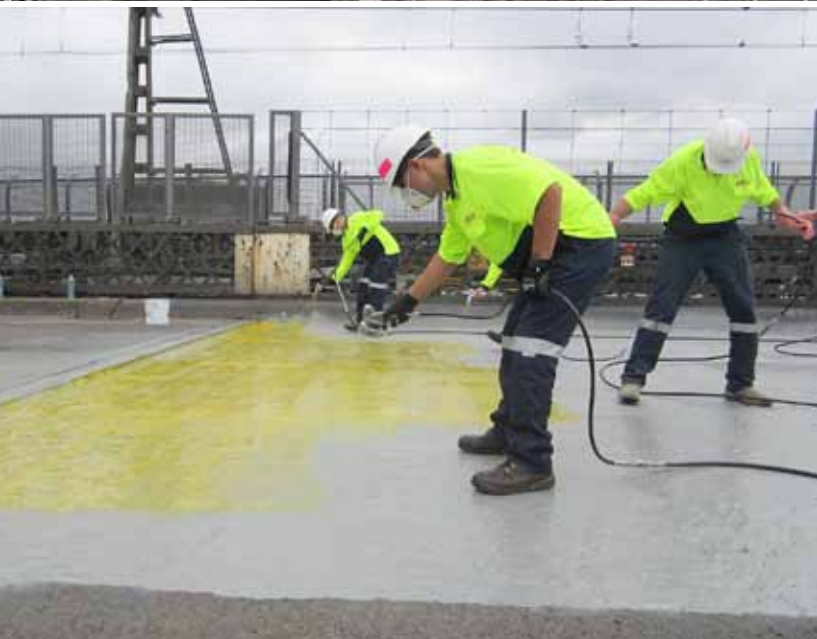
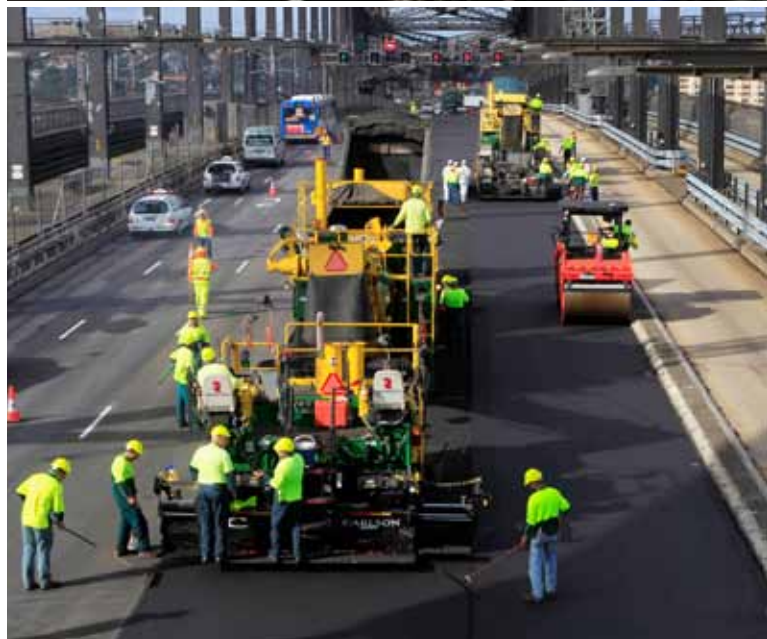
Osiem miesięcy przed ostateczną aplikacją na powierzchnię ok. 11 000 m², system izolacji przeciwwodnej Sika, wykorzystujący szybko wiążące i wytrzymałe produkty, został sprawdzony w laboratorium i przetestowany na odcinku próbnym o wielkości ok. 500 m². Prace obejmowały wykonanie kompletnej izolacji przeciwwodnej z zastosowaniem materiału gruntującego Sika Concrete Primer i nakładanej metodą natrysku membrany **Sikalastic®-841 ST**. System ten umożliwia niemal natychmiastowe ponowne otwarcie obiektu dla ruchu. Stosowane materiały są specjalnie zaprojektowane do wykonywania izolacji przeciwwodnej i zabezpieczeń antykorozyjnych na podłożach stalowych, betonowych oraz wielu innych.

Dodatkowa warstwa materiału **Sikafloor®-161** - żywicy epoksydowej o niskiej lepkości z przyspieszaczem i utwardzaczem **Sikafloor®-345** była stosowana jako warstwa klejąca przed nałożeniem warstw nawierzchni. Świeżo nałożona, mokra warstwa żywicy posypywana była granulami **Sikalastic®-827 HT**, zapewniającymi silne połączenie (związanie) pomiędzy nakładaną w postaci płynnej izolacją przeciwwodną a betonem asfaltowym.

Tak jak pierwotnie planowano, w ciągu jednego weekendu możliwe było wykonanie nowoczesnego i szybko wiążącego systemu izolacji przeciwwodnej na powierzchni około 5 000 m² przygotowanego podłoża betonowego. Dzięki możliwości szybkiego wiązania zarówno warstwy gruntującej, jak i warstwy izolacji przelotne deszcze w trakcie wykonywania prac nie stwarzały żadnych problemów. Powierzchnia betonu była suszona za pomocą grzejników, co pozwoliło na zachowanie ciągłości w układaniu izolacji. Prace były realizowane w sposób zapewniający największą efektywność i szybkość. Kompletny system izolacji i nawierzchni układany był na fragmencie obiektu, a następnie przystępowano do wykonywania prac na kolejnym obszarze. Pozwoliło to na zminimalizowanie ryzyka osadzania się zanieczyszczeń pomiędzy warstwami. Taki sposób wykonania izolacji i nawierzchni mógł być zastosowany tylko dzięki szybkiemu wiązaniu kolejnych warstw systemu Sika.
