Sika at Work

Izolacje przeciwwodne i dekoracyjne nawierzchnie balkonów (zgodnie z wytycznymi ETAG 005)

**Izolacje przeciwwodne dachów z zastosowaniem
płynnych membran (zgodnie z Europejską Aprobata
Techniczną ETA-09/0139)**

Blok mieszkalny w Erlenbach, Niemcy

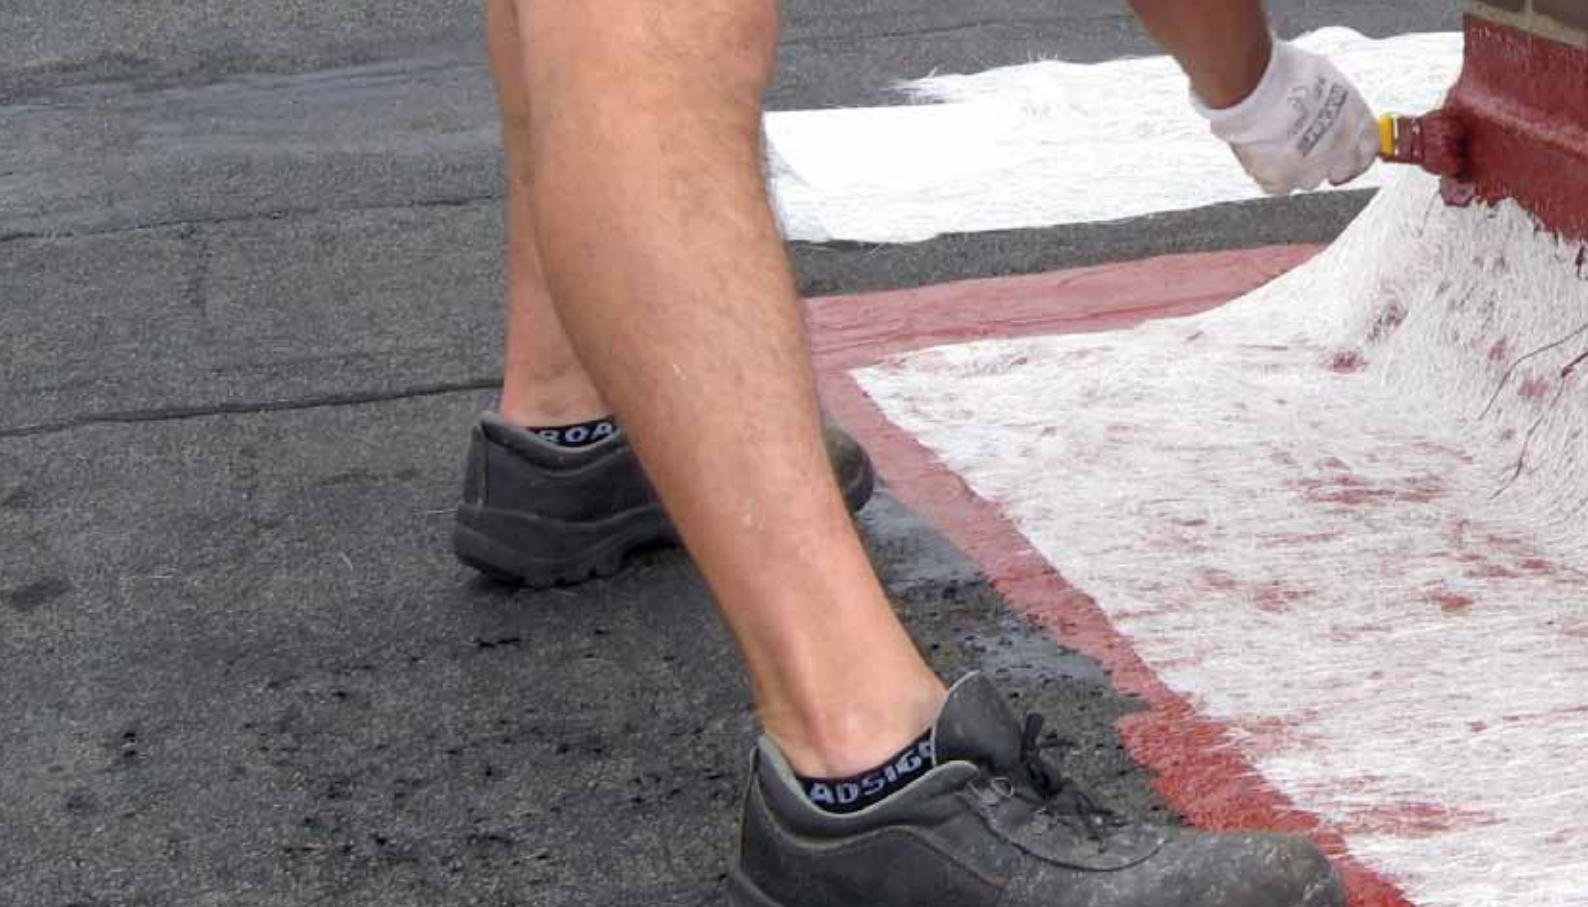
W bloku mieszkalnym w Erlenbach konieczne było wykonanie remontu nawierzchni i izolacji przeciwwodnej 36 balkonów o powierzchni około 9 m² każdy i około 500 m² pokrycia dachowego zniszczonego w wyniku penetracji wody. Dotychczas balkony pokryte były kamiennymi płytkami ze spoinami o szerokości 2 mm. Natomiast pokrycie dachu stanowiły arkusze bitumiczne, których właściwości z upływem czasu uległy pogorszeniu.

Do uszczelniania oraz wyrównania pokrytych kafelkami nawierzchni balkonów zastosowano warstwę wyrównawczą **Sikafloor® Levelling Coat**. Następnie wykonano izolację przeciwwodną i nawierzchnię balkonową materiałami systemu **Sika Premium Deco**.

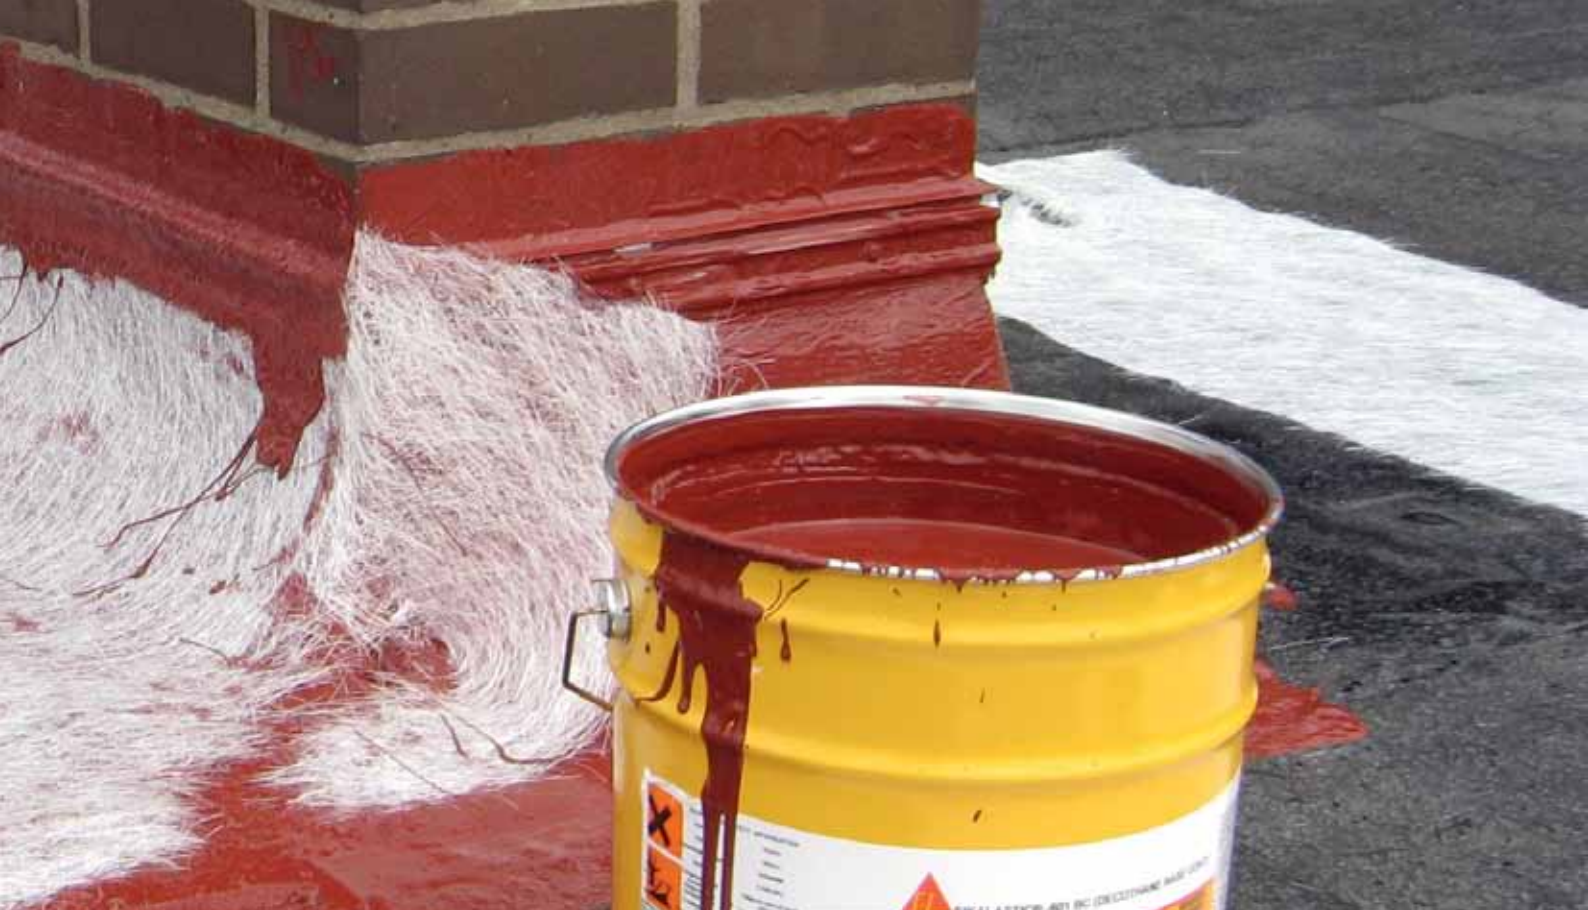
Zdjęcia pokazują przykłady wielu przejść przez dach, połączeń oraz innych potencjalnie trudnych do zaizolowania detali. Niezwykle prosta aplikacja systemu Sika za pomocą wałka z zastosowaniem mat z włókna szklanego pozwoliła na uzyskanie jednolitego, bezspoinowego i szczelnego pokrycia dachowego. W przeciwieństwie do konwencjonalnych płynnych systemów stosowanych do wykonywania pokryć dachowych materiały Sikalastic mogą być stosowane w warunkach wysokiej wilgotności i w niemal każdych warunkach pogodowych. Izolacje przeciwwodne i nawierzchnie balkonów, a także systemy pokryć dachowych Sika wykorzystane w tym projekcie, oparte są na unikalnej technologii Sika MTC - płynnych membran wiążących pod wpływem wilgoci. Technologia ta zapewnia wysoki poziom bezpieczeństwa i minimalne ryzyko dla wykonawcy nawet podczas aplikacji w niekorzystnych warunkach pogodowych – nałożony materiał jest natychmiast odporny na deszcz i może być stosowany w niskich temperaturach, np. 2 °C.

Istniejące bitumiczne pokrycie dachowe zostało oczyszczone, a następnie naniesiono płynną warstwę izolacji przeciwwodnej składającej się z membrany **Sikalastic® 601 BC** wzmocnionej matą z włókna szklanego **Sika® Reemat Premium**. Na izolacji ułożono dwie warstwy wierzchniej membrany **Sikalastic® 621 TC 8500** w kolorze perłowo-szarym, której prawie biały odcień dobrze odbija promieniowanie słoneczne i nie zatrzymuje ciepła.
