Antykorozyja stali

„Most na rzece Warcie – skrzyżowanie z ul. Warszawską” Gorzów Wlkp.

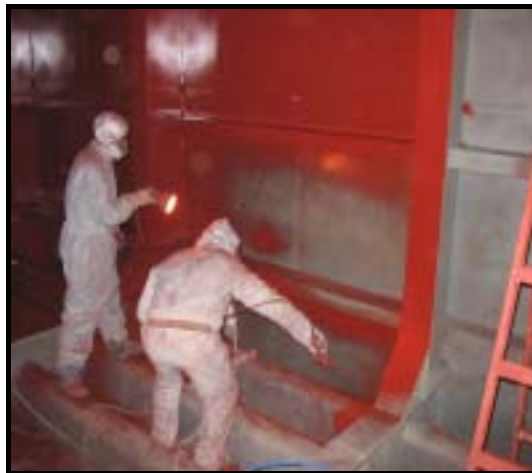
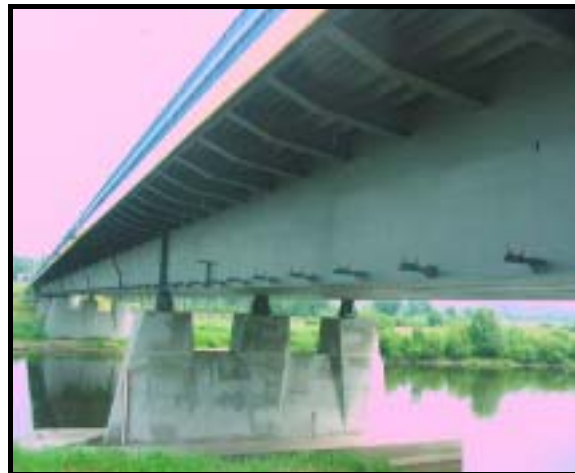
- Opis obiektu:** Most - konstrukcja stalowa, skrzynkowa.
Powierzchnia całkowita 36.000 m² + 2 Wiadukty o powierzchni 4.000 m²
- Podłoże:** Przygotowanie powierzchni – czyszczenie strumieniowo ściernie.
Wymagana grubość powłoki: 260µm
- Technologia** Powierzchnie wewnętrzne:
- 1 x Icosit Poxicolor Primer HE Rotbraun 80µm
 - 2 x Icosit EG 1 DB 702 180µm
- Powierzchnie zewnętrzne:
- 1 x Icosit Poxicolor Primer HE Rotbraun 80µm
 - 1 x Icosit EG 1 DB 703 120µm
 - 1 x Icosit EG 4 DB 702 60µm
- Prace dodatkowe:** Wykonano zabezpieczenie antykorozyjne elementów żelbetowych: przyczółki, podpory powłoką elastyczną typu Sikagard 550 W Elastic RAL 7001
