Naprawa i zabezpieczenie betonu

Silos na cukier w Cukrowni Ropczyce S.A.

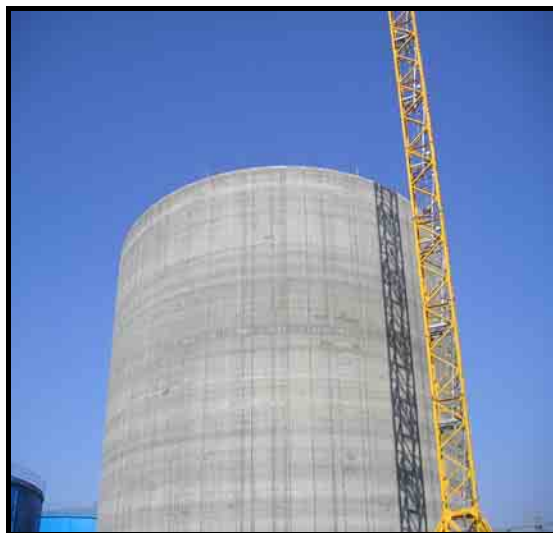
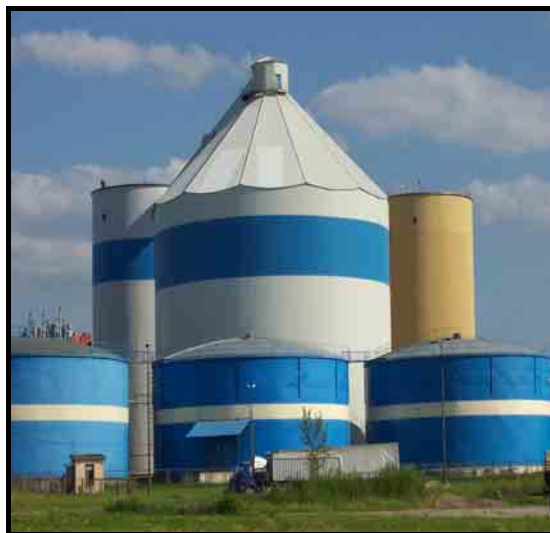
Opis obiektu: Żelbetowy, cylindryczny silos o średnicy wewnętrznej 42,0 m, pojemności 40.000 ton, powierzchnia malowania 5.500 m².

Wymagania: Powłoka epoksydowa nanoszona w dwóch warstwach, barwy białej i jasnoszarej. Grubość powłoki na sucho łącznie min 150 µm.

Podłoże: Beton zatarty na szorstko, umycie podłoża wodą pod ciśnieniem. Wytrzymałość powierzchniowa betonu na odrywanie min. 2 MPa (metoda „pull-off”)

- 1 x Icosit® K25 Food /biały/ 80µm nanoszony natryskiem
- 1 x Icosit® K25 Food /szary/ 80µm nanoszony ręcznie

Uwagi: Wewnątrz silosu zostały wykonane pasy w kolorze niebieskim, które mają pomóc w ocenie ilości magazynowanego cukru.

Prace dodatkowe: Do wzmocnienia podciągu, na którym oparta była konstrukcja taśmociągów łączących stary i nowy silos wykorzystano technologię Sika CarboDur.

Ściany w części podziemnej pomalowano w systemie Sikagard 680 BetonColor
