## Naprawa i zabezpieczenie betonu / Wzmocnienie / Antykorozyja stali Energetyka

### PKE S.A. Elektrownia Łaziska - Chłodnia kominowa nr 1

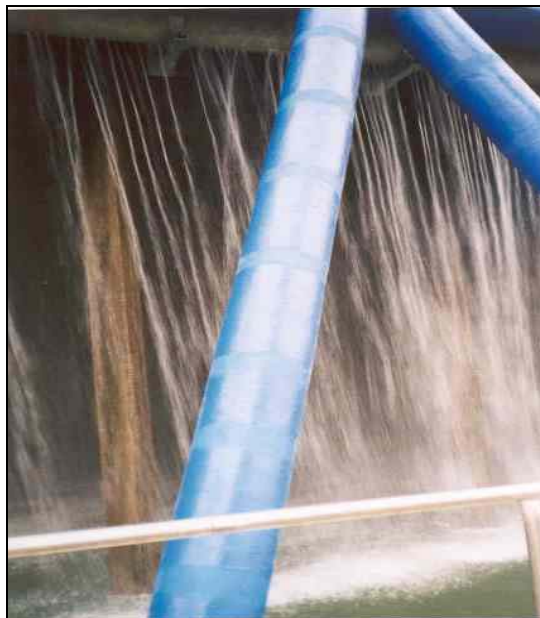
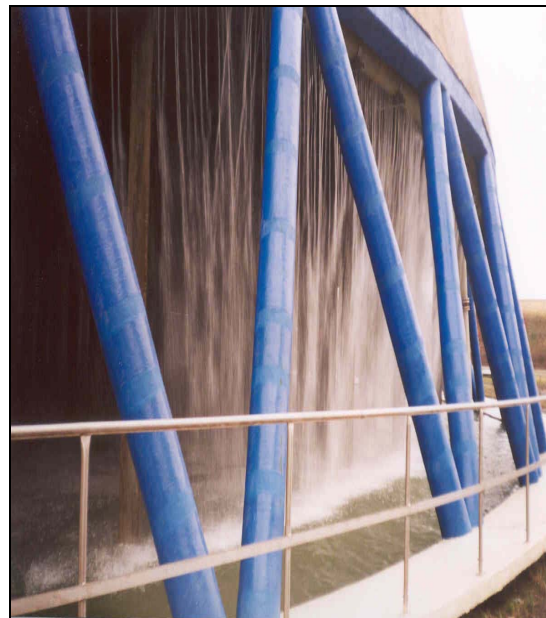
- Opis obiektu:** Chłodnia kominowa hiperboidalna, H = 100 m
- Wymagania:** Skucie skorodowanego i słabego betonu słupów wsporczych płaszczu chłodni kominowej, wzmocnienie słupów matami z włókien węglowych, zabezpieczenie powłokowe słupów.
- Podłoże:** Beton B25
- Technologia:** Antykorozyja stali i naprawa betonu – System Sika Monotop  
Wzmocnienie słupów (96 szt.) – Maty SikaWrap 230 C  
Powłoka ochronna – Sikagard 680 S (RAL 5005)
