Antykorozyja stali

Obiekty sportowe

Stadion Wisły w Krakowie

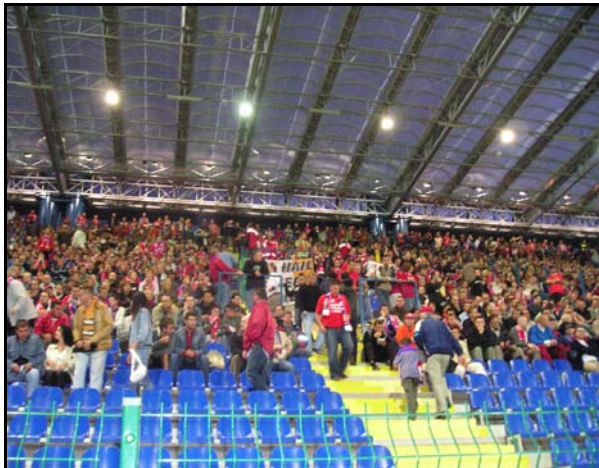
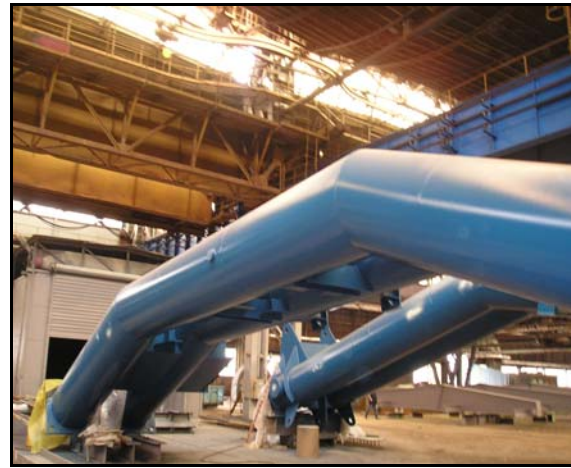
- Opis obiektu:** Konstrukcja stalowa Trybuny Południowej stadionu piłkarskiego Wisły Kraków przy ulicy Reymonta w Krakowie. Nośność konstrukcji ok. 1600 ton.
- Wymagania:** System epoksydowo poliuretanowy w kategorii korozyjności C 3 PN-EN ISO 12944. Powłoka nanoszona w trzech warstwach. Barwy RAL 9006 oraz 5009
- Podłoże:** Stal przygotowana do stopnia czystości SA 2½ PN ISO 8501-1 pozbawiona zanieczyszczeń, oleju, tłuszczu, pyłu i kurzu.
- Technologia:**
- 1 x Icosit® Fria zinc R
 - 1 x Icosit® EG 1
 - 1 x Icosit® EG 5
