## **Izolacje przeciwwodne oraz dekoracyjne nawierzchnie balkonów i donic**

**Sika Premium Balcony Deck System  
(zgodnie z wytycznymi ETAG 005)**

## Osiedle mieszkaniowe w Martinsried, Niemcy

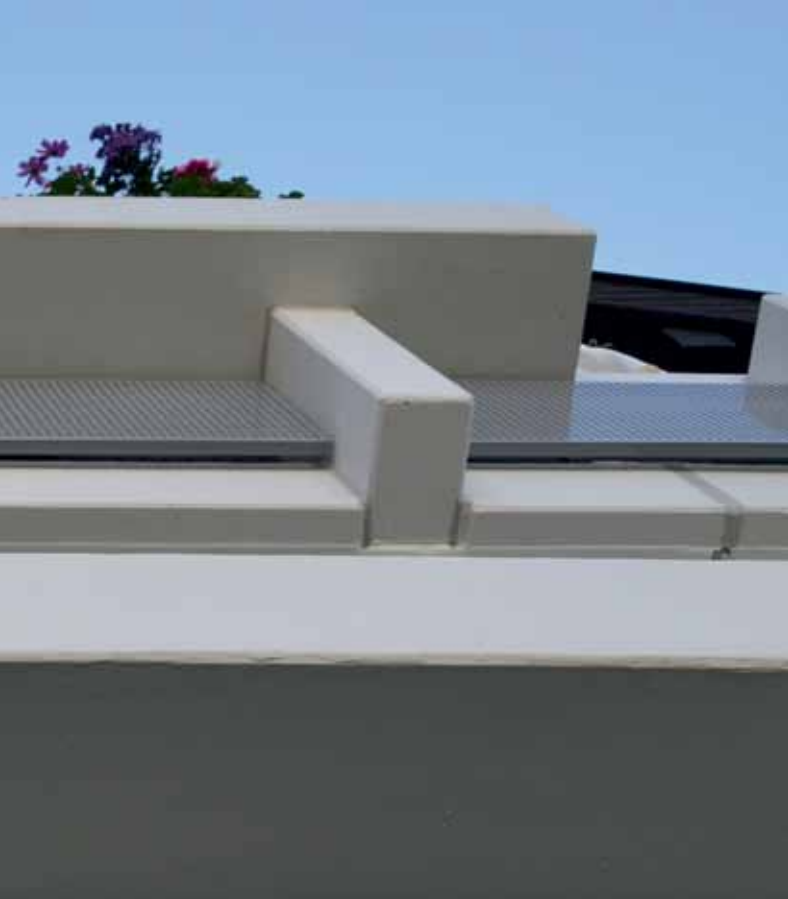
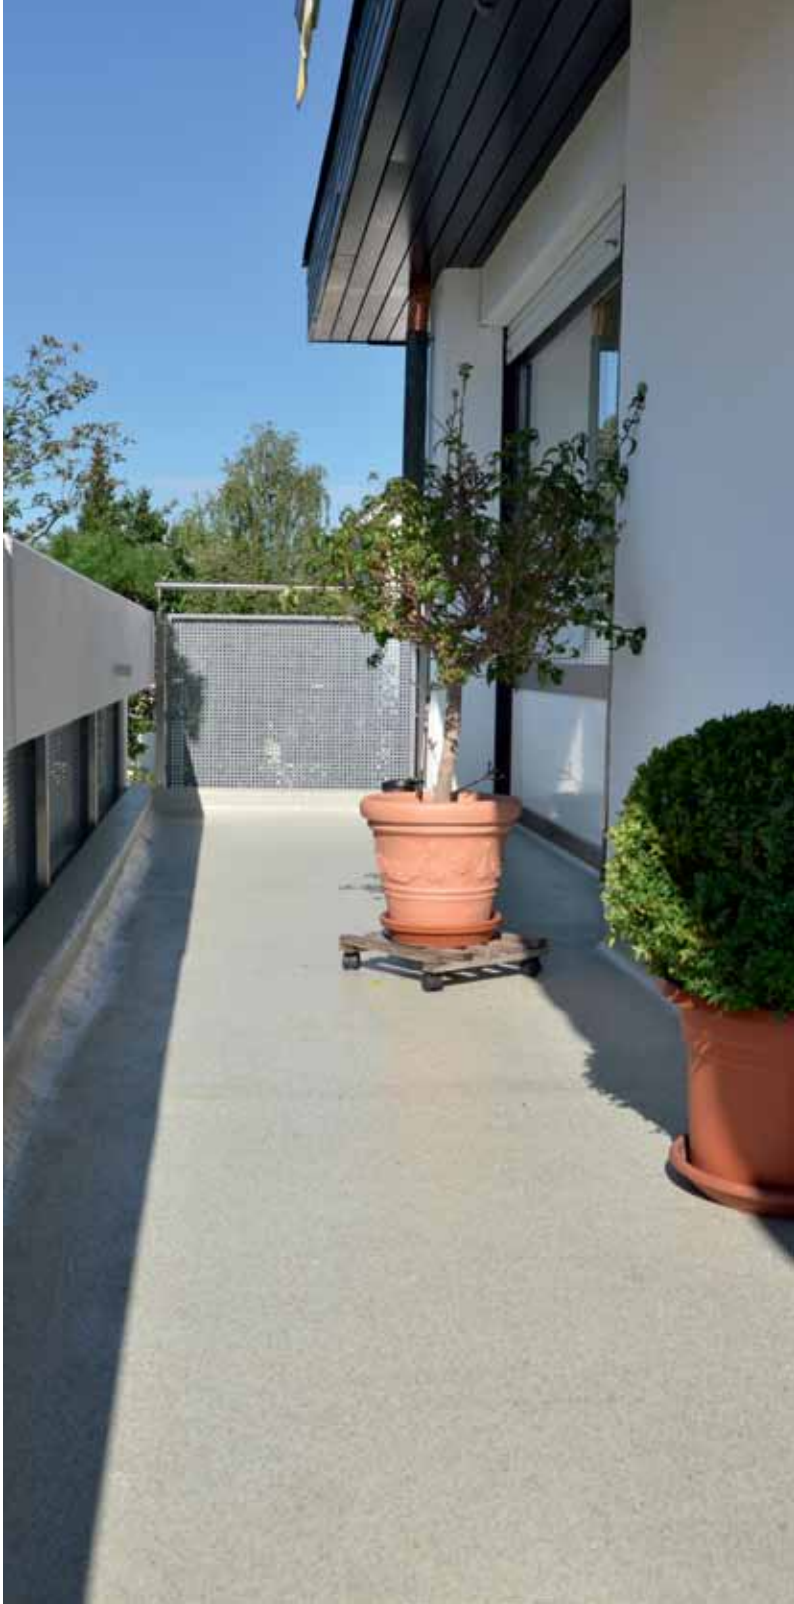
Pojawienie się przecieków i wykwitów na spodnich częściach balkonów i donic oznaczało, że dotychczasowa izolacja przeciwwodna przestała prawidłowo pełnić swoją funkcję. Ponadto stwierdzono ubytki i odspojenia nawierzchni balkonów. Do napraw zostały wybrane izolacje przeciwwodne nakładane w postaci płynnej jako najbardziej odpowiednie dla obu zastosowań, zarówno na balkonach jak i w donicach. W związku z tym, że rośliny sadzone są w plastikowych pojemnikach wstawianych do wnętrza donic, od materiału stosowanego do izolacji donic nie była wymagana odporność na przerastanie korzeni. Zastosowane nawierzchnie i izolacje musiały również zapewnić atrakcyjny wygląd balkonów.

Uszkodzone podłoże usunięto, a całą powierzchnię mechanicznie przygotowano i oczyszczono. Powierzchnie donic zostały wyrównane warstwą **modyfikowanej polimerami cementowej zaprawy wyrównawczej Icoment® 520** o grubości 2 mm. Następnie na balkonach i wewnątrz donic wykonano warstwę izolacyjną z materiału **Sikafloor® -405 Premium** - pozwala on na wykonanie izolacji bez spoin na różnych rodzajach podłoża. W kolejnym etapie na balkonach ułożono warstwę nawierzchniową z materiału **Sika® Premium Deco**, aby osiągnąć pożądany wygląd i efekt dekoracyjny. W miejscach, gdzie nawierzchnia powinna mieć właściwości antypoślizgowe, zastosowano powłokę **Sikafloor® -416**.

System **Sika Premium Balcony Deck** jest wodoodporny, ale przepuszczalny dla pary wodnej, dzięki czemu wilgoć może dyfundować z podłoża, nie powodując powstawania pęcherzy na powierzchni. Specjalnie zaprojektowana mata z włókna szklanego - **Sika® Reemat Premium** - wzmacnia warstwę izolacyjną. Mata ta jest osadzana w materiale żywicznym, dzięki czemu warstwa izolacji przeciwwodnej przekrywa zarysowania i wykazuje bardzo wysoką wytrzymałość na rozciąganie we wszystkich kierunkach.

Mata **Sika® Reemat Premium**, w porównaniu ze zwykłymi tkaninami i wyrobami z włókna szklanego, wyróżnia się wyjątkowo łatwą instalacją. Dlatego pozwala wykonawcy zaoszczędzić czas, zwłaszcza przy izolowaniu detali takich jak rury spustowe, bariery, atyki, otwory wentylacyjne itp. Ponadto w systemie **Sika Premium Balcony Deck** dostępny jest także szeroki zakres dekoracyjnych, wysokiej jakości powłok nawierzchniowych, np. 3 mm warstwa z wypełnieniem z piasku kwarcowego, posypka z kolorowych gryków lub kolorowe powłoki antypoślizgowe Sikafloor.

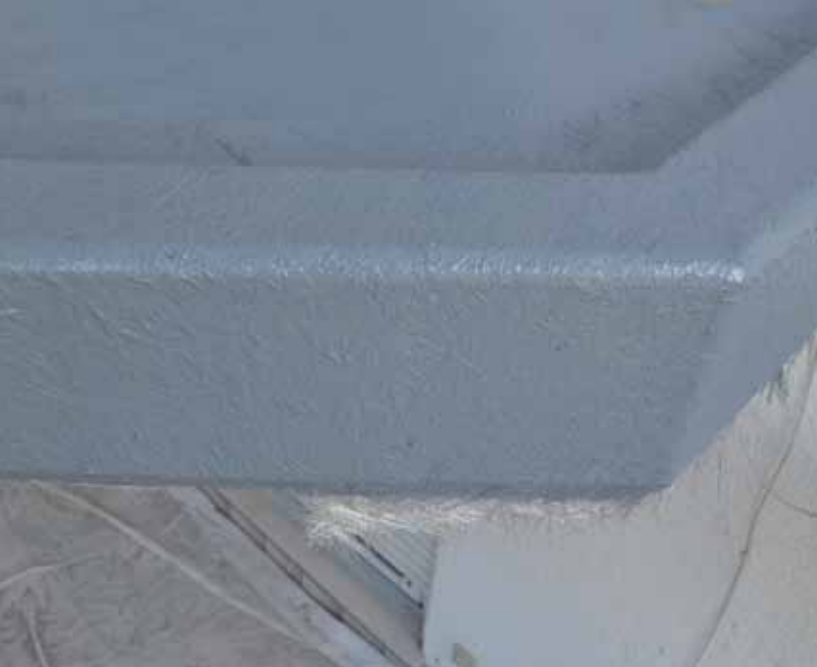
### 1. Nakładanie bezspoinowe

#### **Sika® Reemat Premium mata z włókna szklanego**

Mata **Sika® Reemat Premium** jest osadzana w warstwie z żywicy **Sikafloor® -405** podczas jej nakładania za pomocą pędzla lub wałka. Druga warstwa żywicy jest układana najczęściej na następny dzień. Wykonanie izolacji przeciwwodnej jest ukończone.

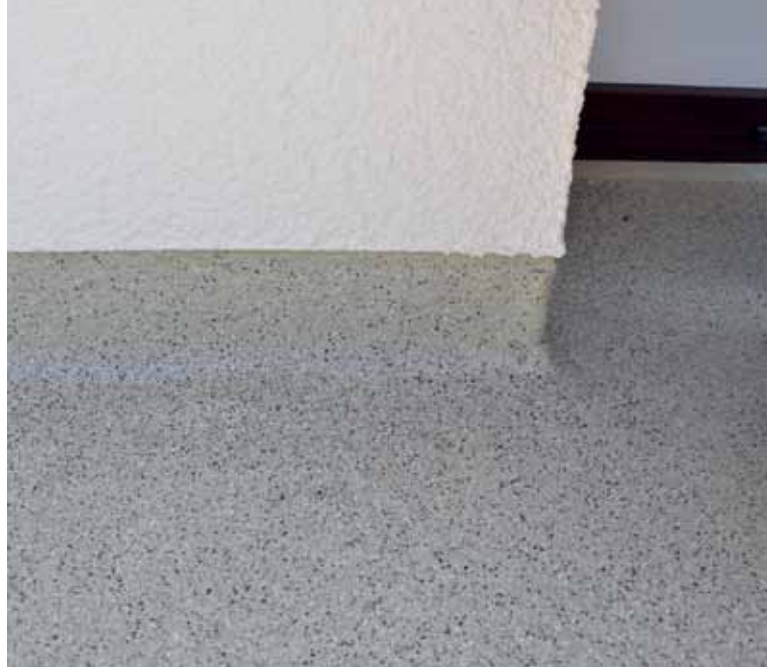
### 2. Bezspoinowa posadzka / ścianki

Konstrukcja izolacji i nawierzchni jest w sposób ciągły i bezspoinowo wywinęta na ściankę.

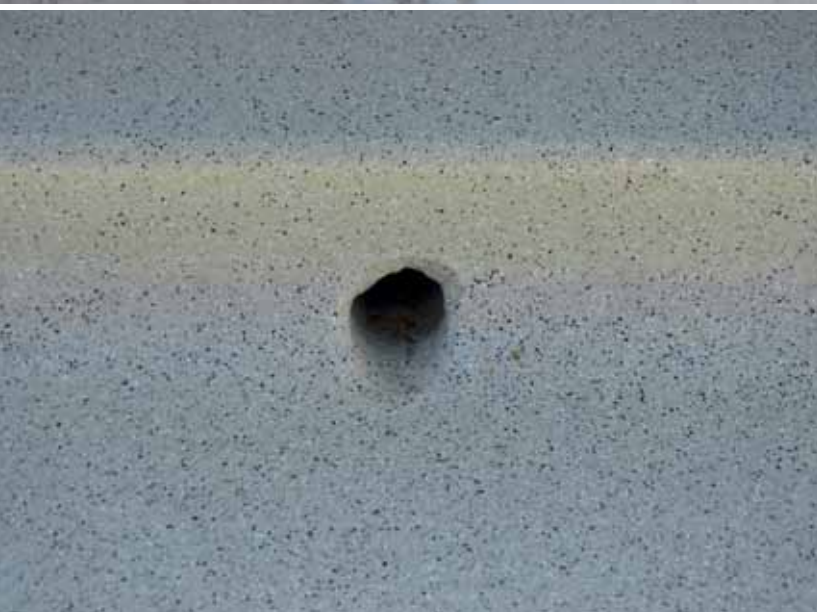
### 3. Bezspoinowa obróbka zewnętrznych odwodnień i wystających elementów

Konstrukcja izolacji i nawierzchni jest w sposób ciągły i bezspoinowo wykonywana wokół odwodnień i elementów wystających.

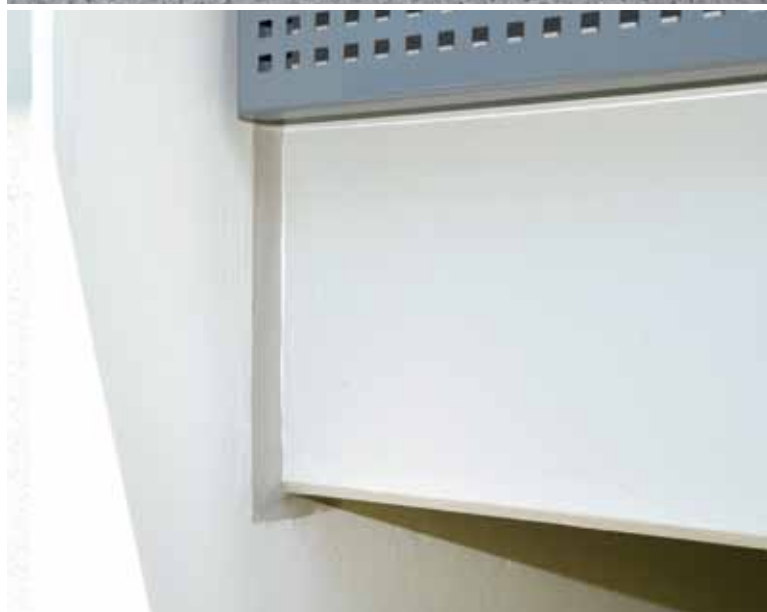
### 4. Spoiny robocze

Do uszczelniania spoin roboczych stosowane są materiały **Sika® Primer-3 N** oraz **Sikaflex® PRO 3-WF**.
